1.1 Demande <input type="checkbox"/> SO	
N° de demande : 200765305	Type de demande : Plainte à caractère environnemental
Objet de la demande : Amherst / Municipalité d'Amherst / Vérifier le bien-fondé de la plainte concernant l'émission de contaminant des cours d'eau et le lac Cameron provenant de travaux réalisés dans des fossés par la municipalité

1.2 Intervention	
N° d'intervention : 301549065	Type d'intervention : Inspection
N° de gestion doc. : 7430-15-01-03831-03	N° de document : 402067254
But de l'intervention : Vérifier le bien-fondé de la plainte concernant l'émission de contaminant des cours d'eau et le lac Cameron provenant de travaux réalisés dans des fossés par la municipalité

2 Lieu concerné par l'intervention ↓↑ - +	
1	Nom du lieu : chemin lac Cameron
	Nom usuel du lieu :
	N° du lieu : X2105673 Type de lieu : milieu hydrique
	Localisation du lieu : Coordonnées géographiques : 46,107965194200:-74,831978045600
	Coordonnées géographiques du lieu (GÉO NAD 83 degrés décimaux) : 46,107965194200:-74,831978045600

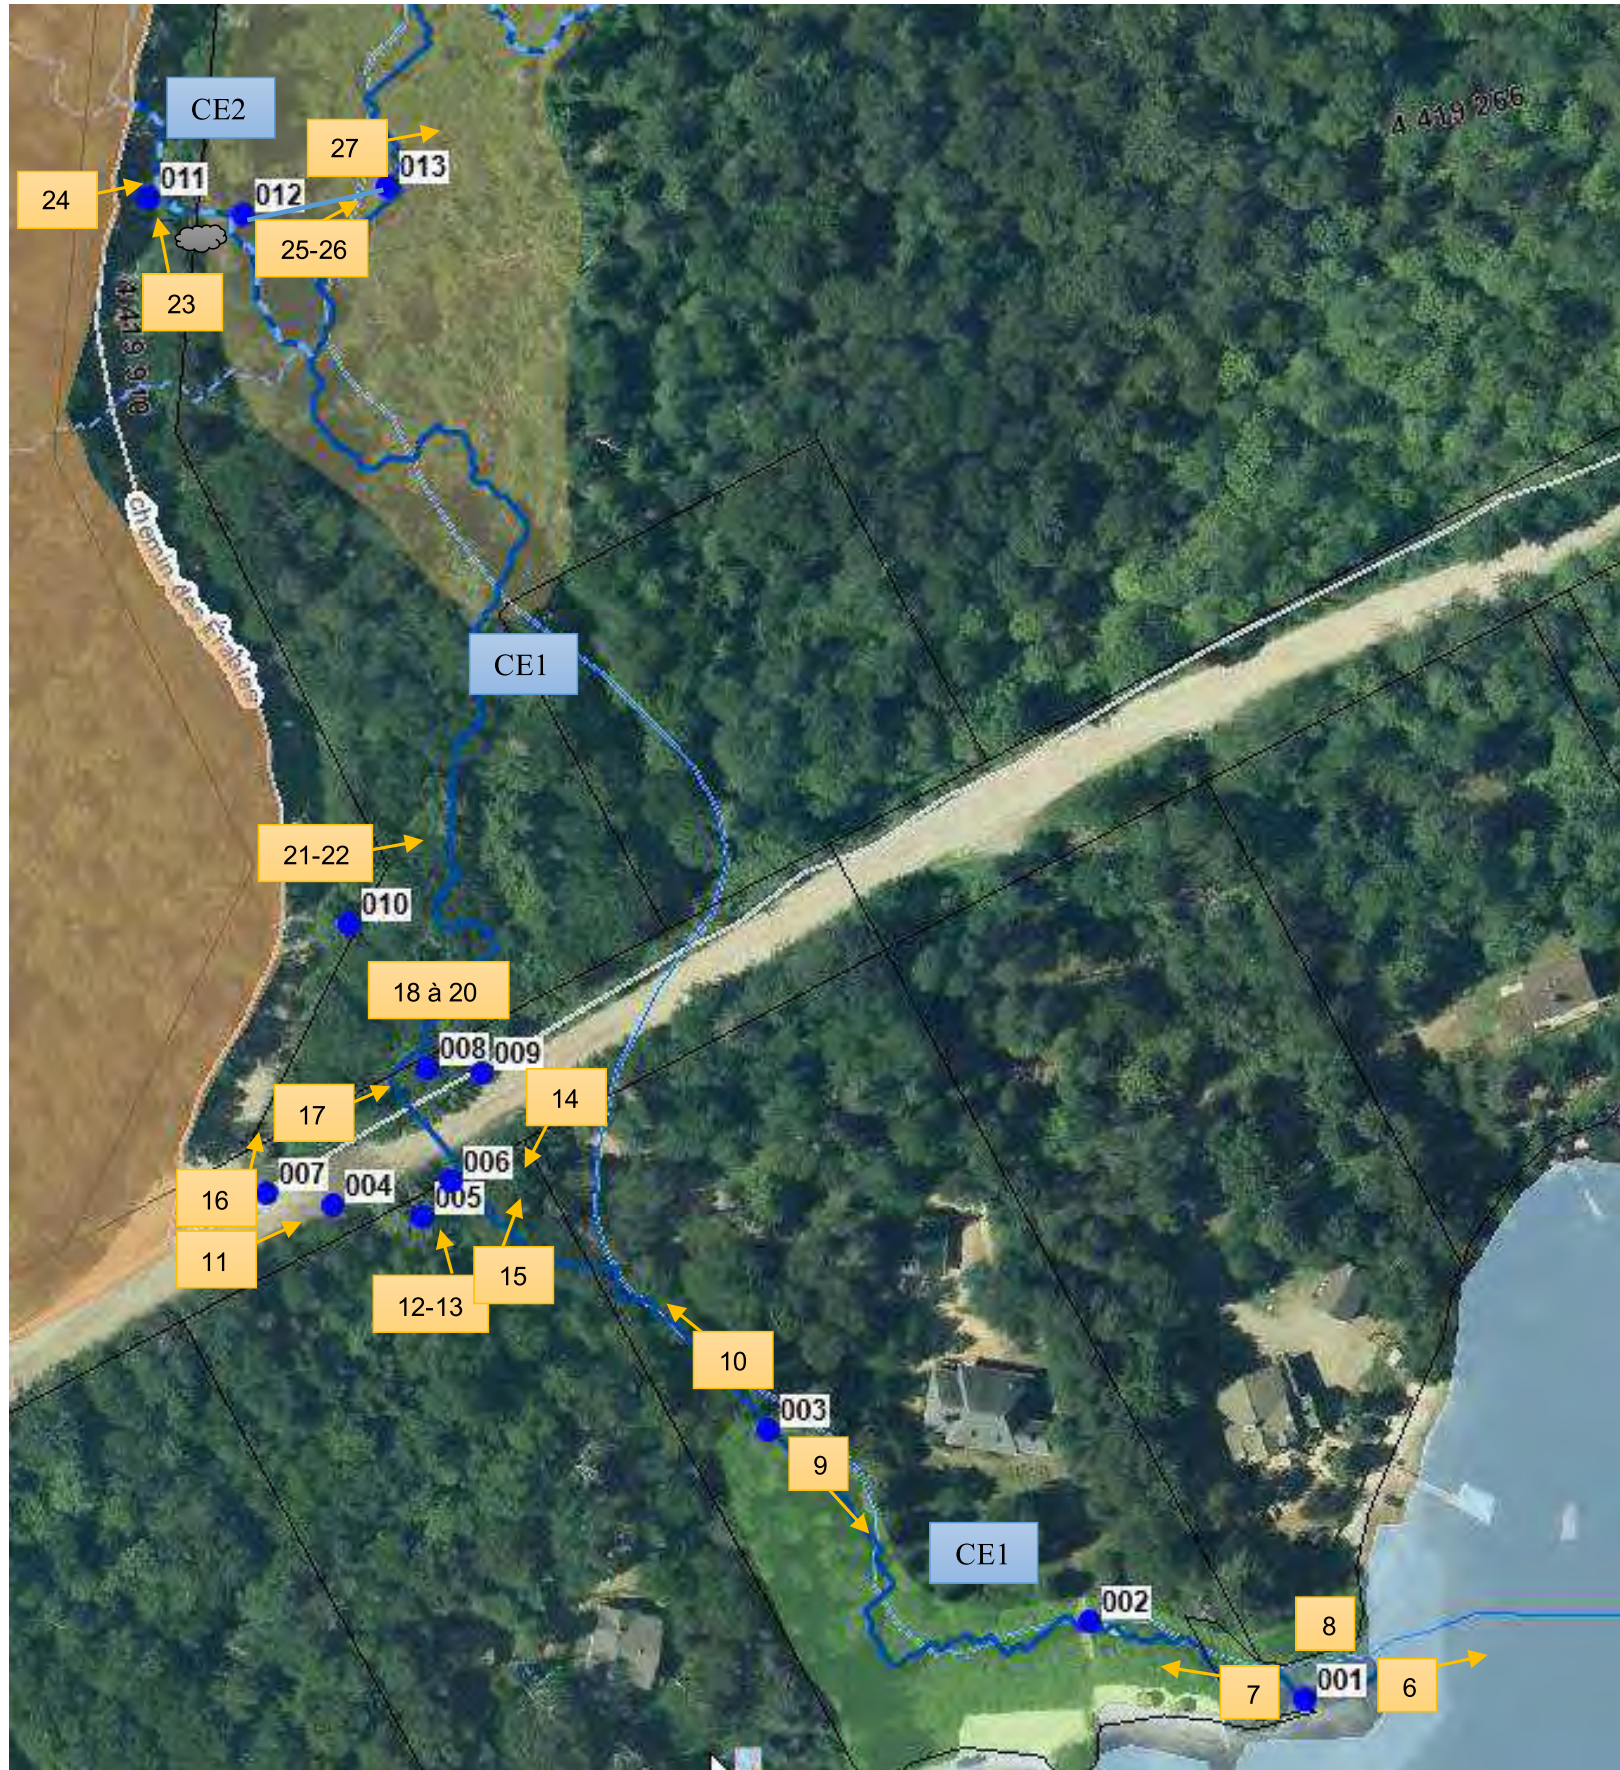
No : 2

Le CE1 se situe entre le point GPS 001 et 016 (croquis 2 et 3). Sur la totalité de son parcours, il possède un tracé sinueux ainsi qu'un aspect naturel. Le CE1 prend sa tête dans le lac M (photo 1), en amont (au nord-ouest) du point GPS 016 et se jette dans le lac Cameron au point GPS 001. La LHE du CE1 fut déterminée par un signe physique, soit l'encoche d'érosion dans le talus. De plus, la rive à respecter est de 10 mètres.

Le CE2 se situe entre le point GPS 011 et 013 en passant par le point GPS 012 (croquis 2). Il possède un tracé sinueux et un aspect naturel. Le CE2 se jette dans le CE1 au point GPS 013. La LHE du CE2 fut déterminée par un signe physique, soit l'encoche d'érosion dans le talus. De plus, la rive à respecter est de 10 mètres.

Je remonte encore le CE1 vers l'amont. Au point GPS 004, je constate deux crevasses causées par le ruissellement de l'eau dans l'accotement du chemin du lac Cameron. Les crevasses se dirigent directement dans les rives et le littoral du CE1 (photo 11). Au niveau de la 1^{re} crevasse, je constate en bas de pente un delta de sédiments composé du même matériel que le chemin, soit du sable parsemé de petite roche (GPS 005, photos 12 et 13). Le delta de sédiment se situe dans la rive du CE1, soit entre 3,80 et 6,60 mètres de la LHE (mesuré au ruban à mesurer). Je détermine que le delta de sédiments mesure 1,60 mètre sur 6,7 mètres. Ainsi, il occupe une superficie de 10,72 m² dans la rive du CE1.

Au niveau de la 2^e crevasse, je constate que celle-ci occasionne une émission de sédiment dans le littoral du CE1, soit sous la LHE (GPS 006, photo 14). Il s'agit également du même matériel qui recouvre le chemin du lac Cameron. Le delta de sédiment en littoral du CE1 mesure 2,20 par 2,50 mètres (photo 15). Ainsi, il occupe une superficie de 5,5 m² dans le littoral du CE1.

Les deltas de sédiments en rive et littoral du CE1, situé respectivement au point GPS 005 et 006, constituent donc un manquement à l'article 20 al.2 partie 2 de la Loi sur la qualité de l'environnement (LQE).

Je remonte ensuite le chemin des érables. Au point GPS 010, je constate que des sédiments (matériel) qui recouvrent le chemin des érables s'écoulent jusque dans la rive du CE1. En effet, je constate un delta de sédiments qui se situe en rive du CE1, à 3,80 mètres de la LHE (photos 21 et 22). Je détermine que le delta de sédiments mesure 5,70 par 1,70 mètre. Ainsi, il occupe une superficie de 10,83 m² dans la rive du CE1.

Le delta de sédiments en rive du CE1, situé au point GPS 010 constitue un manquement à l'article 20 al.2 partie 2 de la LQE.

Je remonte encore le chemin des érables. Au point GPS 011, je rencontre le CE2. Toujours au point GPS 011, je constate que des sédiments (matériel) qui recouvrent le chemin des érables et des sédiments provenant de l'excavation des fossés (côté est) du chemin s'accumulent de façon importante dans le littoral du CE2 (photos 23 et 24). En effet, j'observe un delta de sédiment dans le littoral, soit sous la LHE. Je constate également qu'un amas de déblais d'excavation du littoral (même matériel) est déposé sur la rive (sud) du CE2 (photo 24). Je me dirige ensuite vers l'aval du CE2. Les sédiments sont toujours présents au fond du littoral du CE2 au point GPS 012 (photos 25 et 26) et au point GPS 013. En aval du point GPS 013, le CE2 se jette dans le CE1. À cet endroit, il présente une eau claire et limpide, sans MES (photo 27). (À noter que le delta de sédiments et l'amas n'ont pas été mesurés).

Le delta de sédiment en littoral du CE2, situé au point GPS 011 constitue un manquement à l'article 20 al.2 partie 2 de la LQE. L'amas de déblais d'excavation en rive du CE2, situé au point GPS 011 constitue un manquement à l'article 22 al.1 (4) de la LQE.

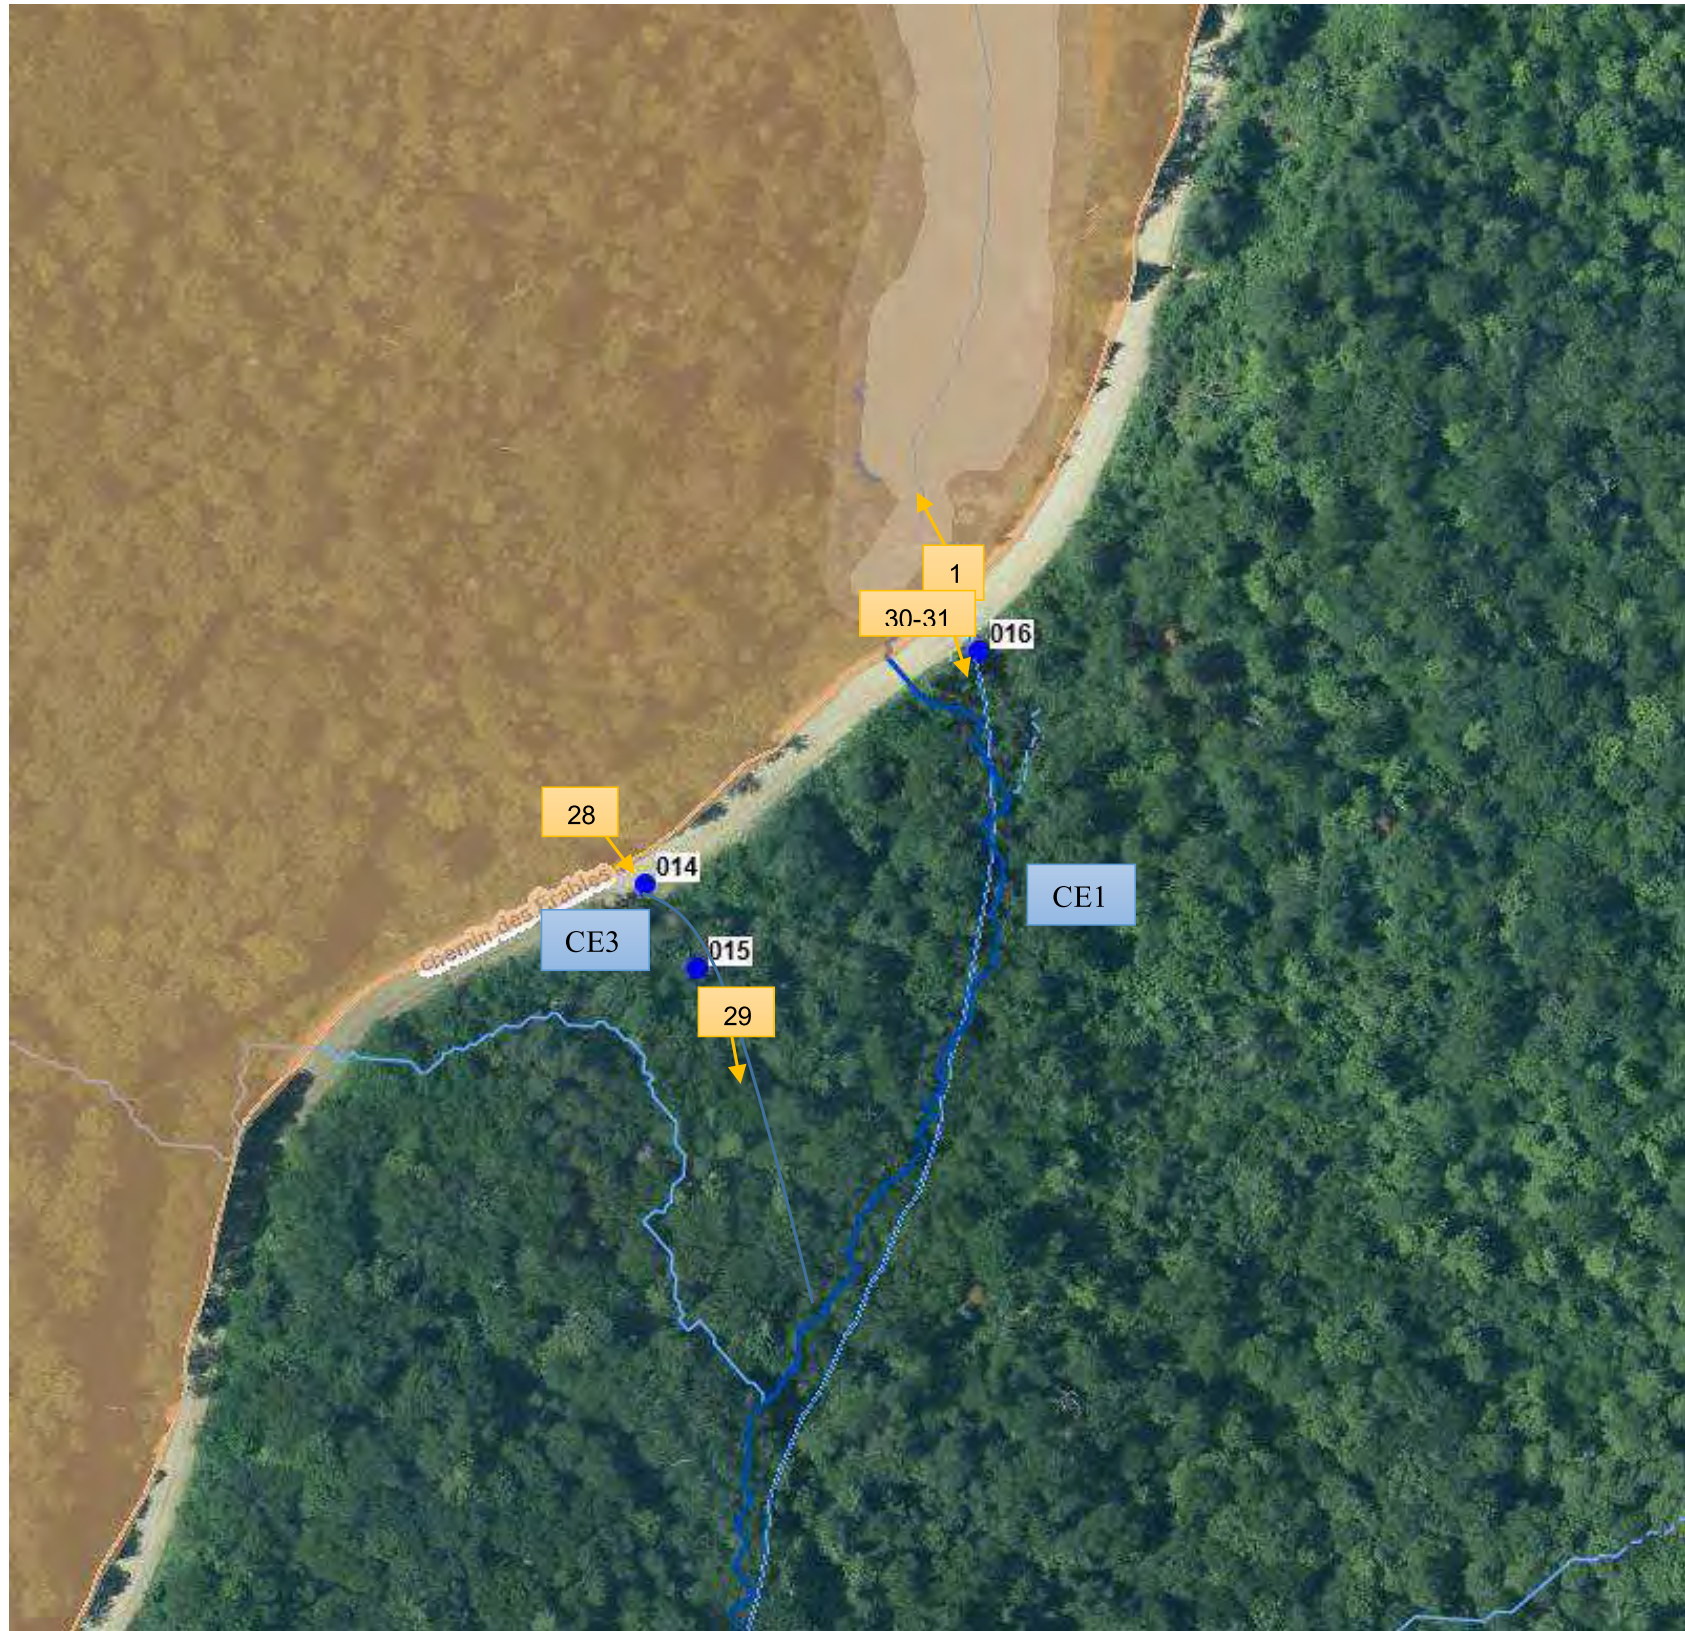
No : 3

Le CE3 se situe entre le point GPS 014 et 015 (portion observée uniquement, mais il se poursuit plus loin en aval, voir croquis 3). Il possède en partie un tracé sinueux et un aspect naturel. La LHE du CE2 fut déterminée par un signe physique, soit l'encoche d'érosion dans le talus. De plus, la rive à respecter est de 10 mètres.

Je remonte encore le chemin des érables. Au point GPS 014, je rencontre le CE3. Toujours au point GPS 014, je constate que des sédiments (matériel) qui recouvrent le chemin des érables et des sédiments provenant de l'excavation des fossés (côté est) du chemin s'accumulent dans le littoral du CE3 (photo 28). En effet, j'observe un delta de sédiment dans le littoral, soit sous la LHE (à noter que le delta de sédiments n'a pas été mesuré). Les sédiments au fond du littoral du CE3 s'étendent et sont observables jusqu'au point GPS 015 (photo 29).

Le delta de sédiment en littoral du CE3, situé au point GPS 014 constitue un manquement à l'article 20 al.2 partie 2 de la LQE.

Je remonte encore le chemin des érables. Au point GPS 016, je constate que des sédiments (matériel) qui recouvrent le chemin des érables s'écoulent dans la rive du CE1 (photos 30 et 31). En effet, j'observe un delta de sédiment dans la rive. Je détermine que le delta de sédiments mesure 10 par 4,20 mètres. Ainsi, il occupe une superficie de 42 m² dans la rive du CE1.

Le delta de sédiment en littoral du CE1, situé au point GPS 016 constitue un manquement à l'article 20 al.2 partie 2 de la LQE.

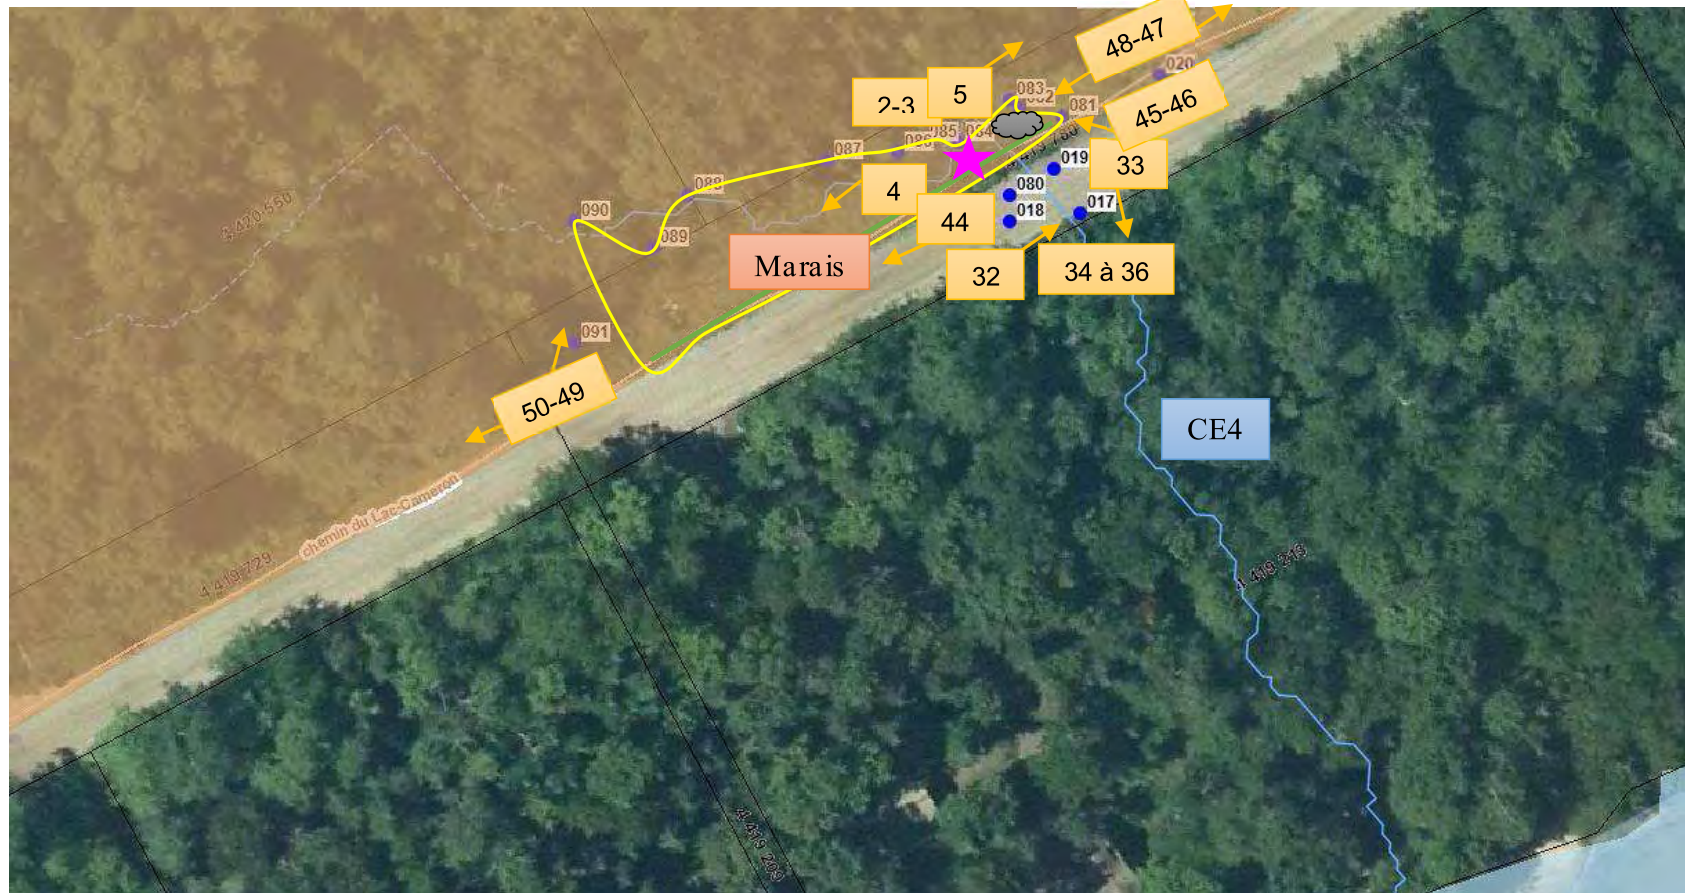
No : 4

Le CE4 se situe au point GPS 017 et s'écoule en direction du lac Cameron (croquis 4). Le CE4 prend sa tête en partie dans le milieu humide de type marais situé en amont et se jette dans le lac Cameron selon l'Atlas géomatique du MELCC. Sur la totalité de son parcours, il possède un tracé sinueux ainsi qu'un aspect naturel. La LHE constitue le niveau de l'eau actuelle. De plus, la rive à respecter est de 10 mètres.

La station (# 1) est réalisée au point GPS 080 (photos 2 à 5). Le centre de la station se situe à 5 mètres de fossé excavé (creusé) qui redirige les eaux du chemin du lac Cameron dans un ponceau et ensuite dans le CE4. Le centre de la station se situe aussi à 5 mètres du dépôt des déblais d'excavation du fossé. La station présente une végétation typique des milieux humides, des indicateurs hydrologiques positifs et des sols hydromorphes de type rédoxique. Je conclus donc qu'il s'agit d'un milieu humide de type marais selon la Clé 6 : L'établissement du type de milieu humide du Guide d'identification et délimitation des milieux humides du Québec méridional (ci-après nommé *guide*). À noter que le marais est également délimité. Cette limite est fixée au niveau de la transition entre les plantes

de milieux humides et les plantes de milieux terrestres. Le marais se situe donc à l'intérieur des points GPS suivant : 081 à 091 (voir croquis 4).

Je retourne ensuite sur le chemin du lac Cameron. Au point GPS 017, je constate une crevasse causée par le ruissellement de l'eau dans l'accotement du chemin du lac Cameron (photo 32). La crevasse se dirige directement dans les rives et le littoral du CE4, soit sous la LHE (photos 33 à 36). Je constate un delta de sédiments composé du même matériel que le chemin, soit du sable parsemé de petite

roche (photos 33 à 36). Je détermine que le delta de sédiments mesure 6,50 par 4,80 mètres. Ainsi, il occupe une superficie de 31,2 m² dans la rive du CE4. La portion du delta en littoral constitue une faible superficie. Je longe ensuite le CE4 vers l'aval, mais ne constate aucun sédiment en rive et en littoral en aval du point GPS 017.

Le delta de sédiments en rive et en littoral du CE4, situé au point GPS 017 constitue un manquement à l'article 20 al.2 partie 2 de la LQE.

Au point GPS 018, je constate qu'un fossé excavé récemment dans un milieu dominé par la quenouille soit dans le marais identifié plus tôt dans le présent rapport (photo 44). En effet, j'observe des talus coupés de façon droite et égale ainsi que des traces de godet. Je constate également qu'un amas de déblai d'excavation du fossé est déposé dans le marais au point GPS 019 (photos 45 et 46).

Les travaux d'excavation des fossés se rapprochent d'un milieu dominé par la quenouille. Ainsi, je recommande fortement aux employés municipaux et à l'opérateur de pelle de ne pas effectuer d'excavation à proximité ou dedans ce milieu puisqu'il est possible qu'il s'agisse d'un milieu humide. Je leur recommande également de cesser les travaux à proximité de tous milieux humides et hydriques avant d'avoir trouvé des solutions pour empêcher l'émission de sédiments dans ces milieux et également pour empêcher l'empiètement dans les milieux humides. Les employées me confirment qu'ils vont cesser les travaux et en discuter avec le directeur général et le contremaître des travaux publics avant de poursuivre. Je leur donne mes coordonnées afin qu'ils puissent me rejoindre. Un peu plus tard, il m'informe que l'inspecteur municipal va venir identifier clairement les milieux humides sur le terrain afin que les employés des travaux publics s'assurent de ne pas empiéter à l'intérieur.

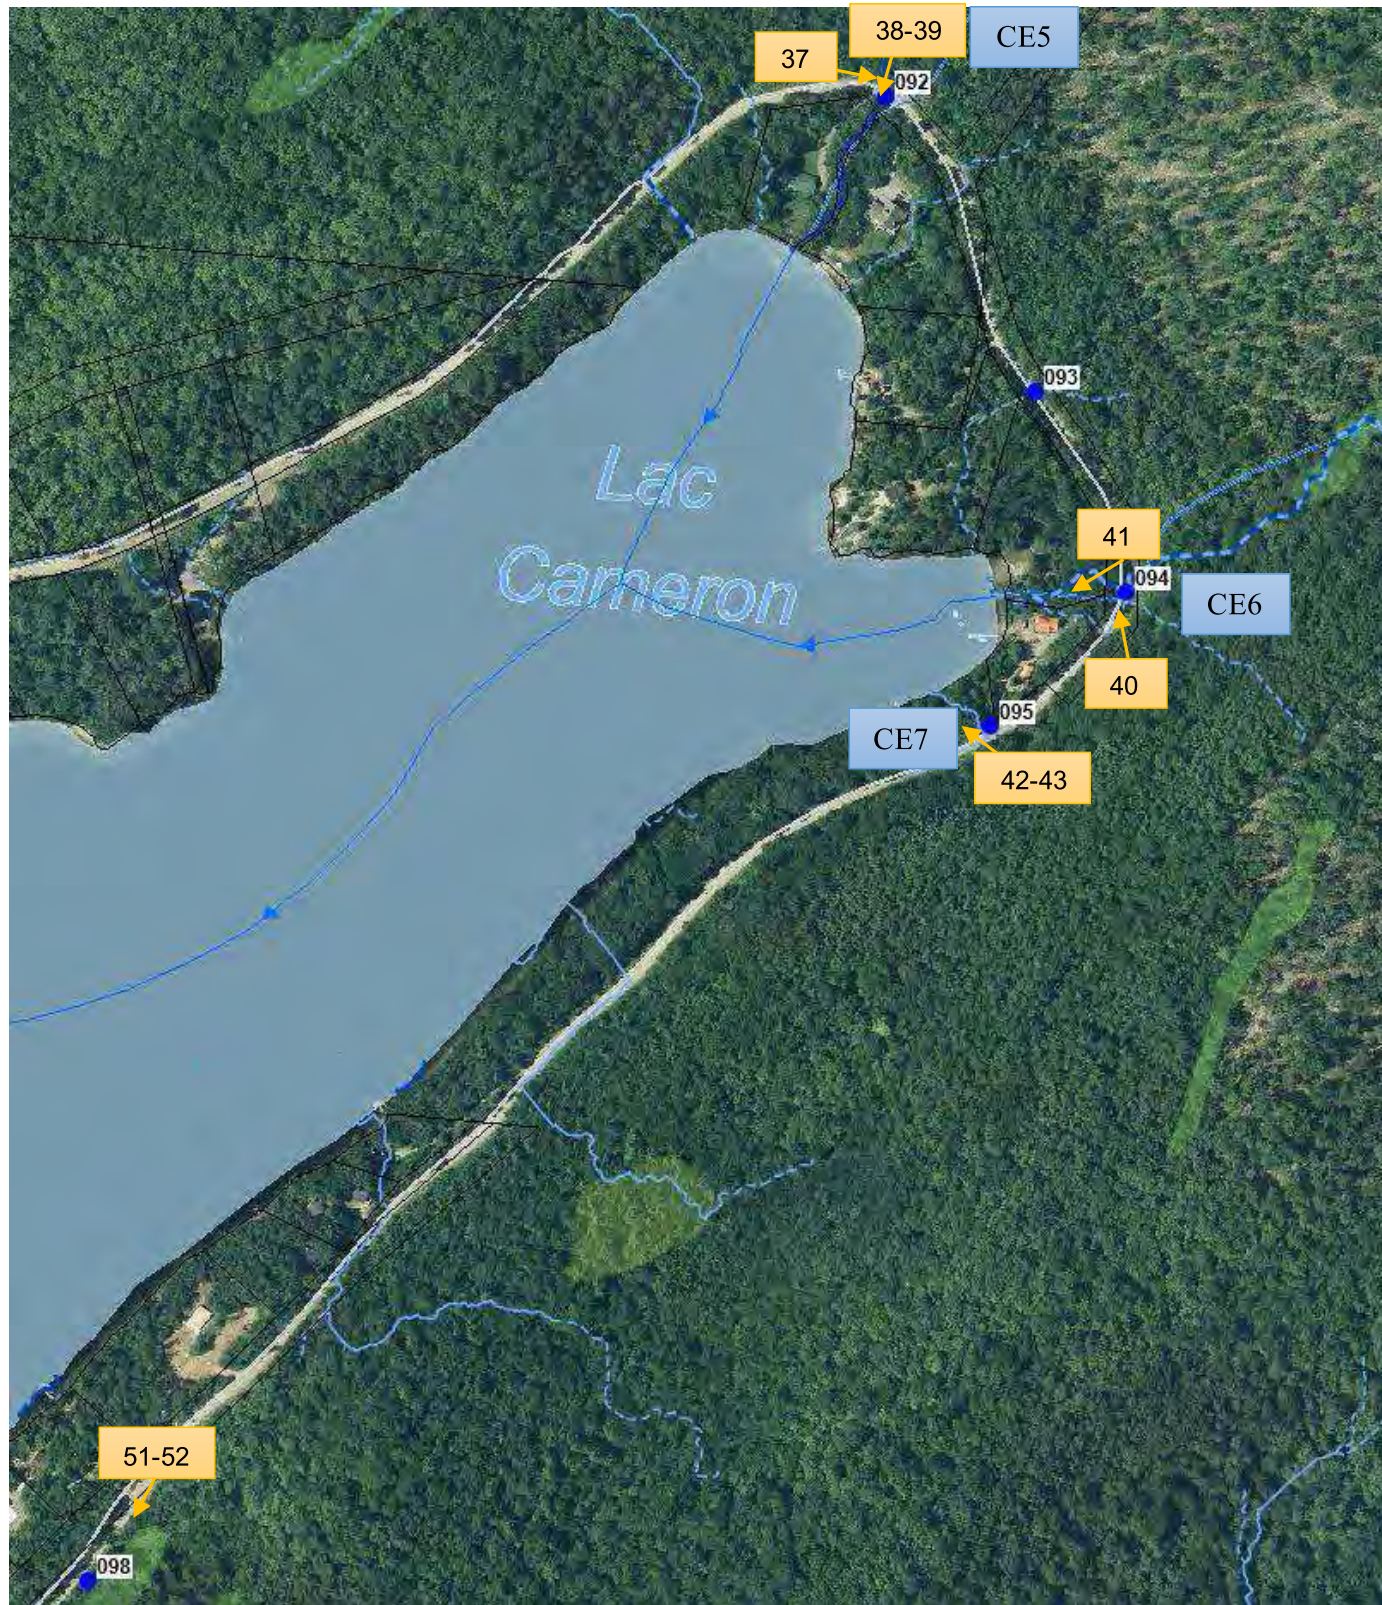
No : 5

Le CE5 se situe au point GPS 092 et s'écoule en direction du lac Cameron (croquis 6). Le CE5 prend sa tête dans le lac Verschelden et se jette dans le lac Cameron selon l'Atlas géomatique du MELCC. Il possède un tracé sinueux et un aspect naturel. La LHE du CE5 fut déterminée par un signe physique, soit l'encoche d'érosion dans le talus en amont du chemin du lac Cameron et fut déterminée par le niveau de l'eau actuelle en aval du chemin du lac Cameron. De plus, la rive à respecter est de 10 mètres.

Le CE6 se situe au point GPS 094 et s'écoule en direction du lac Cameron (croquis 6). Le CE6 prend sa tête dans un lac sans nom et se jette dans le lac Cameron selon l'Atlas géomatique du MELCC. Il possède un tracé sinueux et un aspect naturel. La LHE du CE6 fut déterminée par le niveau de l'eau actuelle en aval du chemin du lac Cameron. De plus, la rive à respecter est de 15 mètres.

Le CE7 se situe au point GPS 095, s'écoule et se jette dans le lac Cameron selon l'Atlas géomatique du MELCC (croquis 6). Il possède un tracé sinueux et un aspect naturel. La LHE du CE7 fut déterminée par un signe physique, soit l'encoche d'érosion dans le talus. De plus, la rive à respecter est de 10 mètres.

Toujours sur le chemin du lac Cameron, je constate au point GPS 092 l'érosion du chemin. En effet, je constate une crevasse causée par le ruissellement de l'eau sur le chemin du lac Cameron (photo 37). La crevasse et l'éboulement des sédiments du chemin se dirigent directement dans la rive et le littoral du CE5, soit sous la LHE (photos 38 et 39). Les sédiments présents dans la rive et le littoral du CE5 proviennent de l'érosion et du décrochage du talus du chemin du lac Cameron. L'eau du CE5 est toutefois claire et sans MES. Le talus étant très abrupt, il est impossible pour moi de mesurer la superficie des sédiments.

Les sédiments en rive et en littoral du CE5, situé au point GPS 092 constitue un manquement à l'article 20 al.2 partie 2 de la LQE.

Toujours sur le chemin du lac Cameron, je constate au point GPS 094 l'érosion du chemin (photo 40). En effet, j'observe l'éboulement des sédiments du chemin qui s'éboule jusque dans la rive et le littoral du CE6, soit sous la LHE (photo 41). Les sédiments empiètent et créent des deltas sur les deux rives du CE6. Je détermine qu'ils empiètent sur 4,10 mètres de largeur sur une rive et sur 3,10 mètres de largeur sur l'autre rive. Toutefois, la profondeur de l'empiètement ne peut être mesurée comme le talus était trop abrupt.

Les sédiments en rive et en littoral du CE6, situé au point GPS 094 constitue un manquement à l'article 20 al.2 partie 2 de la LQE.

Toujours sur le chemin du lac Cameron, je constate au point GPS 095 l'érosion du chemin. En effet, j'observe l'éboulement des sédiments du chemin qui s'éboule jusque dans la rive et le littoral du CE7, soit sous la LHE (photo 42). Je constate également que le delta de sédiments provenant du matériel qui recouvre le chemin de lac Cameron recouvre entièrement le littoral du CE7 au niveau du point GPS 095 (photo 43). Le talus étant très abrupt, il est impossible pour moi de mesurer la superficie des sédiments.

Les sédiments en rive et en littoral du CE7, situé au point GPS 095 constitue un manquement à l'article 20 al.2 partie 2 de la LQE.
